# VIMLA

## Naturvärdeskartering på projektområdet i Maxmo, Finland och gränsöverskridande samarbete

Carina Järvinen, Forststyrelsen 12.4.2018

Ett gränsöverskridande kunskapsutbyte i VIMLA-projektet

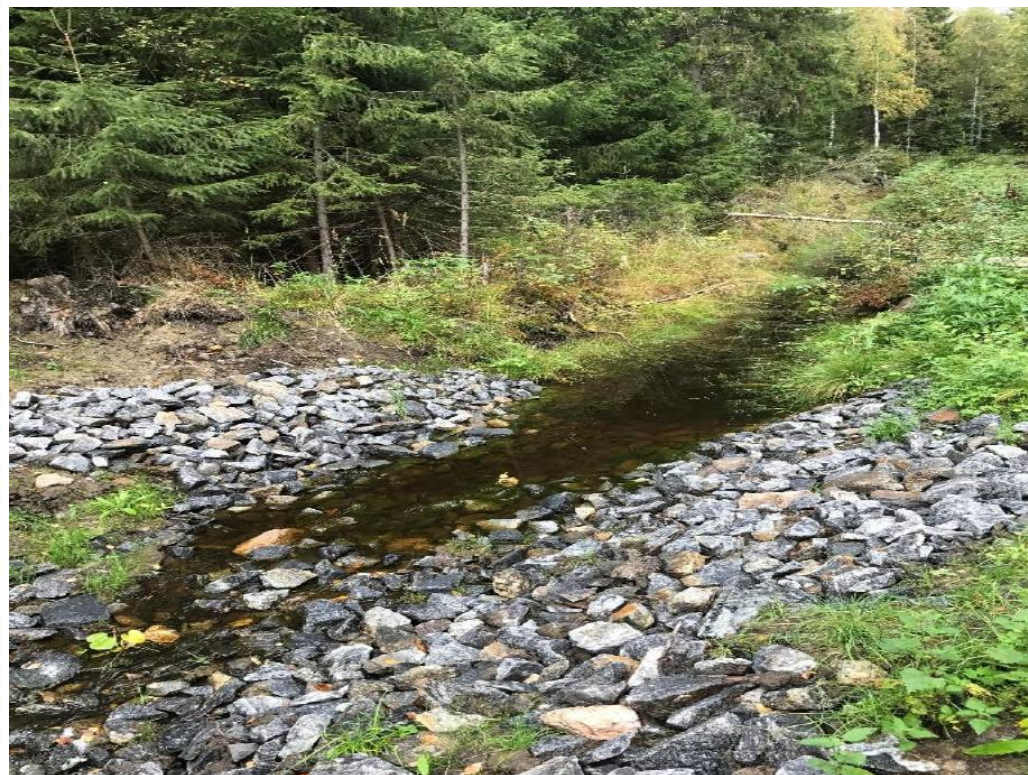
## - Pohjapato / bottendamm

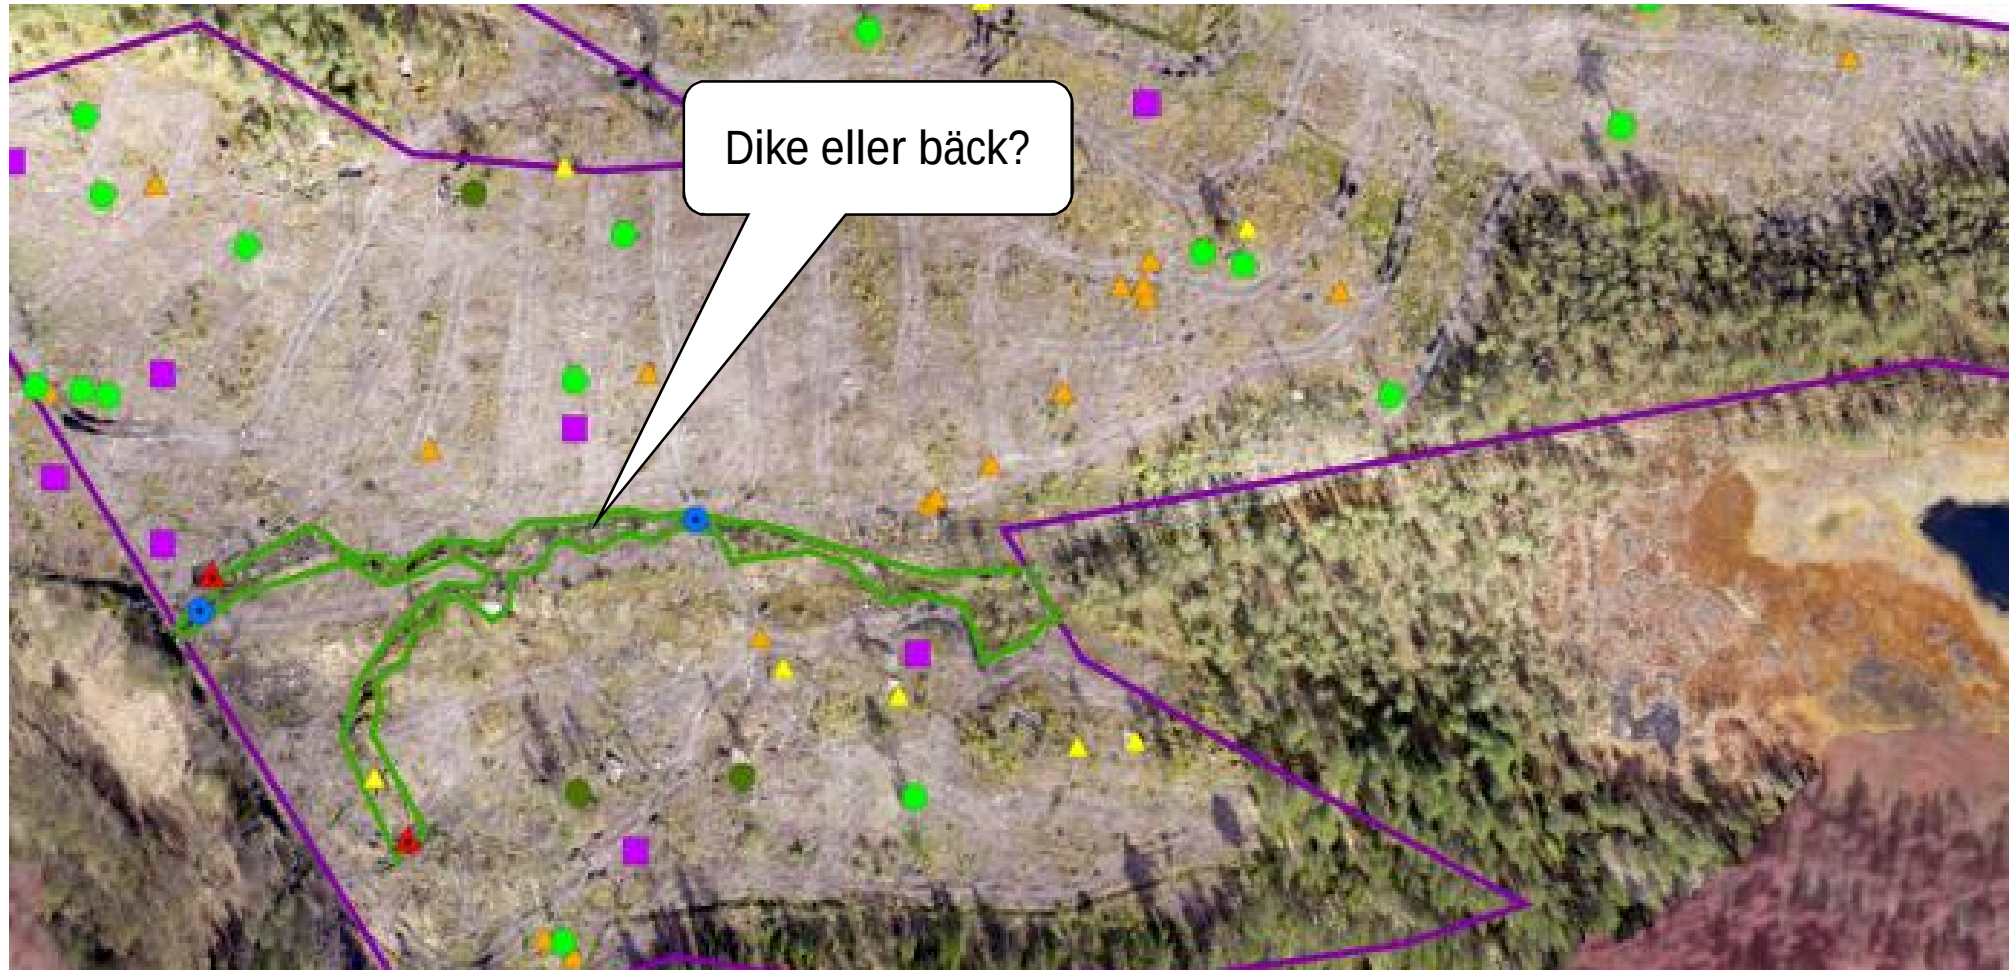
# Analys kantzoner

- Mestadels likartad bedömning
- Ser inte underväxt, skiktning, lutning, utströmningsområden, naturvärden i bäcken och vattenföring
- Dike/bäck?

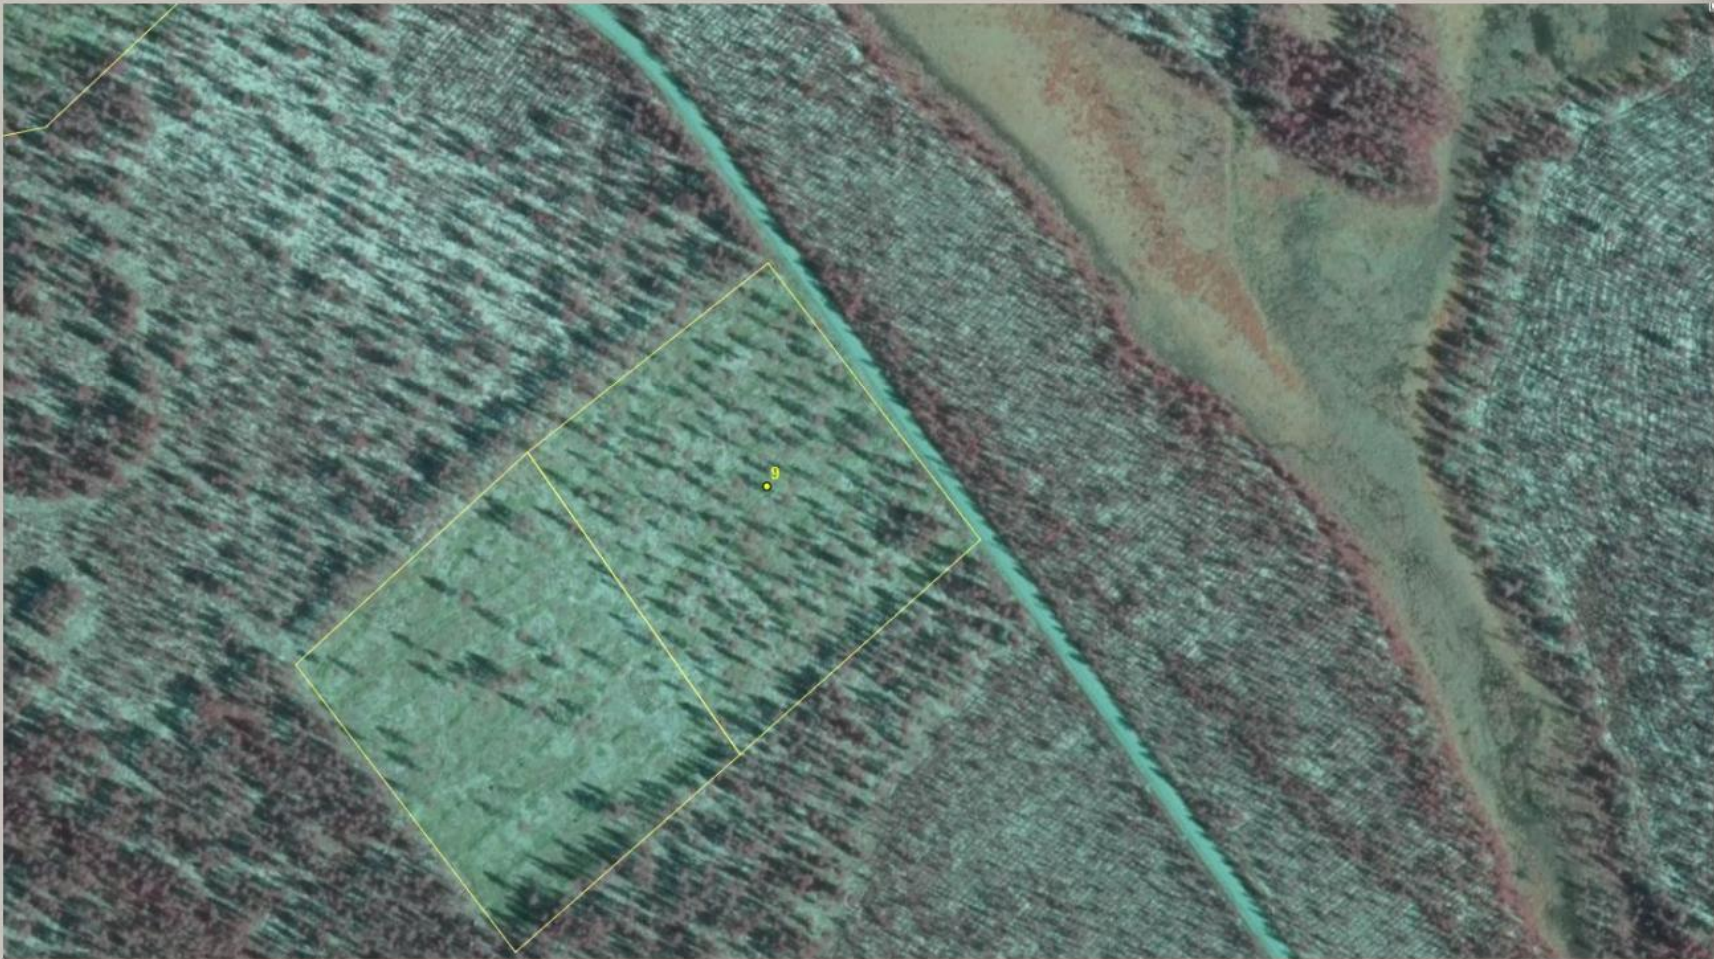
**Luckhuggning 35 m radie, arealuttag 60 %**
