# Vattenvårdsplan

## Norrviksträsken (Vörå)

**Simon Ollus & Nina Jungell**

**2016**

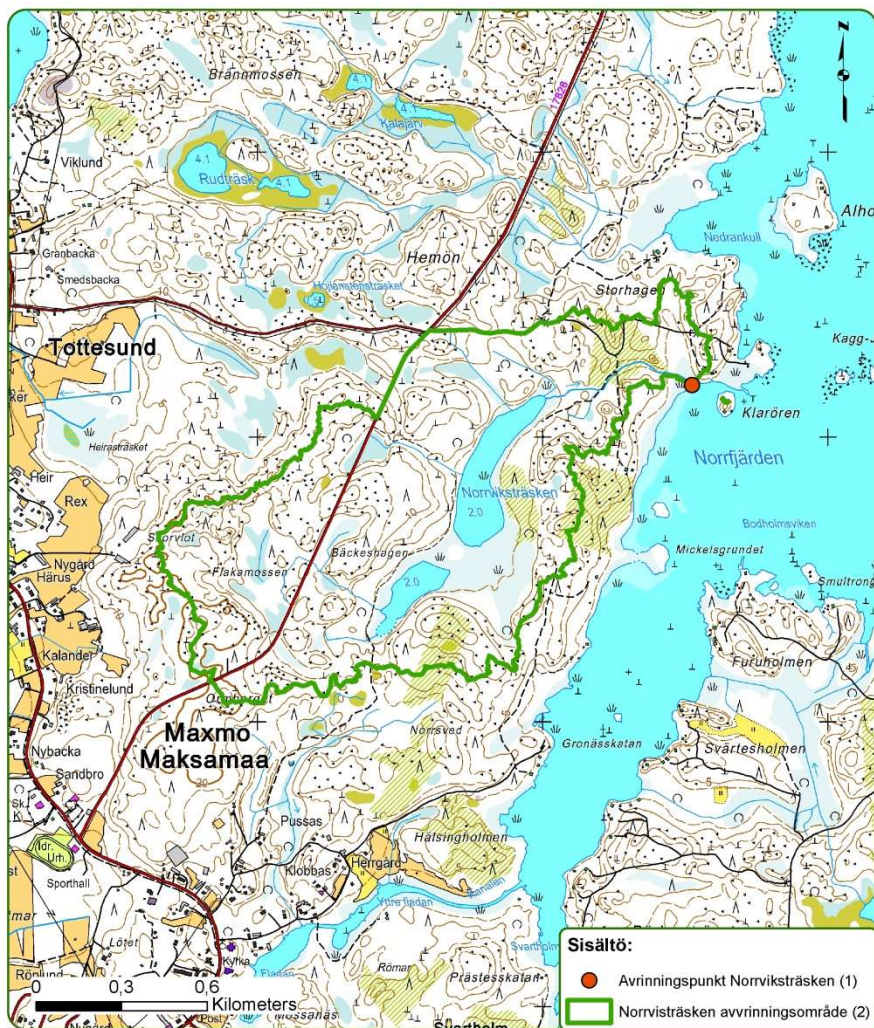
*Bild 1. Norrviksträskens avrinningsområde på 144 ha samt avrinningspunkt.*

Norrviksträskan består av två olika bassänger med en storlek på 8 ha och 2 ha. Deras totala avrinningsområde är 144 ha (bild 1). Stränderna är för Österbotten förhållandevis branta, den östra sidan är rik på block jämfört med den västra sidan som nästa helt saknar block i ytskiktet. Fem stycken skogsdiken mynnar ut i Norrviksträskan men de är alla igenväxta. Skogen i området består av mera förnyelsemogna bestånd på den västra sidan om träskan samt äldre gallringsskogar och yngre plantskogar öster och norr om träskan. Väster om träskan finns det kulturmiljöer i form av tidigare betesmark och höbärgningsmarker

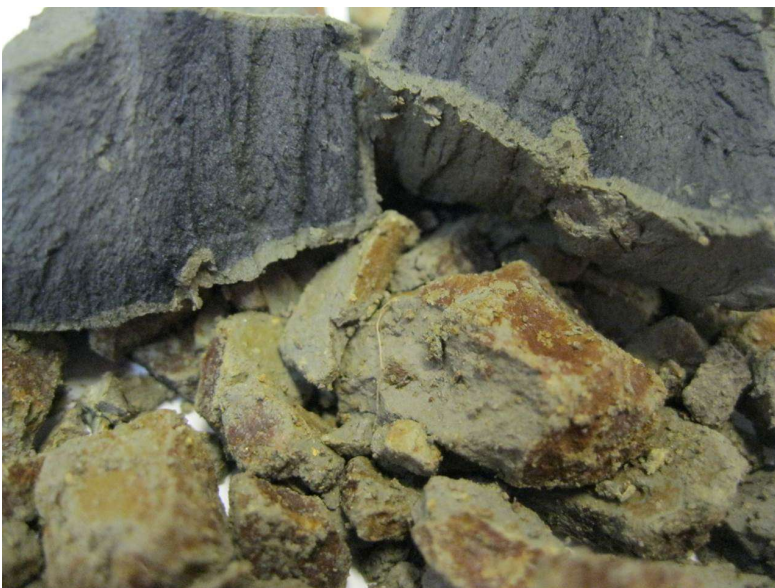
*Bild 3. Oxiderad sulfatjord är ofta svart. När leran reagerar med luftens syre (oxiderar) ändrar färgen mot grått. Karaktäristiskt för oxiderade sulfatjordar är grynigheten och rostfällningarna.*

Så länge sulfatjordar är vattenmättade och syrefria är de rätt harmlösa. När lerorna syresätts, till exempel i samband med dikning, reagerar sulfiderna i leran med luftens syre och det bildas svavelsyra och metaller frigörs (bild 3). Till följd av regn spolat surt vatten med höga metallhalter ut i vattendragen, vilket resulterar i att vattnet blir surare och metaller löser sig ur marken. Det sura vattnet (pH till och med  $< 4$ ) och de lösta metallerna (till exempel järn och aluminium) utgör tillsammans ett hot mot floran och faunan i vattendragen och i synnerhet fiskyngel är känsliga för surt vatten. Eftersom torvtäcket på de nyligen uppstigna kustjordarna är tunt kommer skogsdiken som grävs på sådana platser att nå ner i mineraljorden. Detta kan medföra en försurningsrisk ifall sulfatjordar påträffas

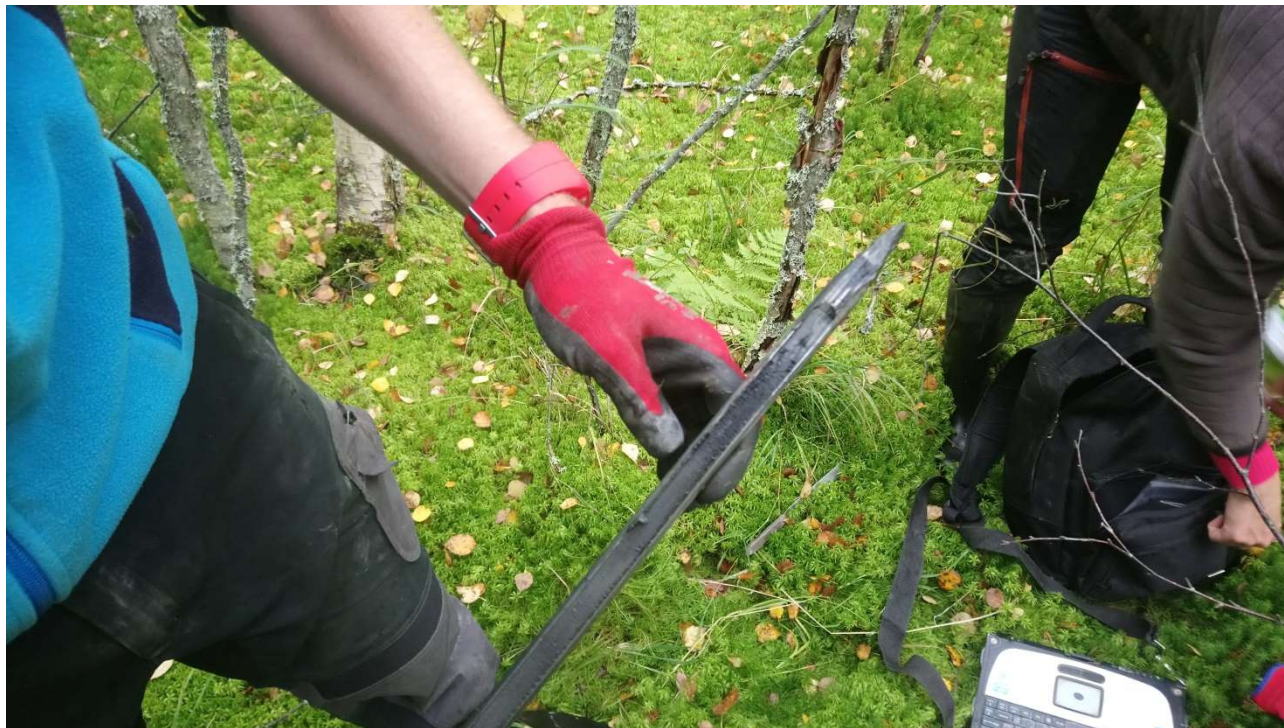
Bild 5. Markprofil tagen söder om Norrviksträsken. I profilen syns den svarta sulfid leran.

Under hösten 2017 togs fyra markprofiler i området kring Norrviksträsken och tre stycken på det område som hör till Forststyrelsen. Se bilagor. Resultaten av markprofilerna visar att det på området kring Norrviksträsken finns sulfidleror. Vid tre av fyra tagna markprofiler påträffades sulfidleran på ett djup av 1,1 till 2 meter. Den karakteristiska svarta sulfidleran syns på bild 5.

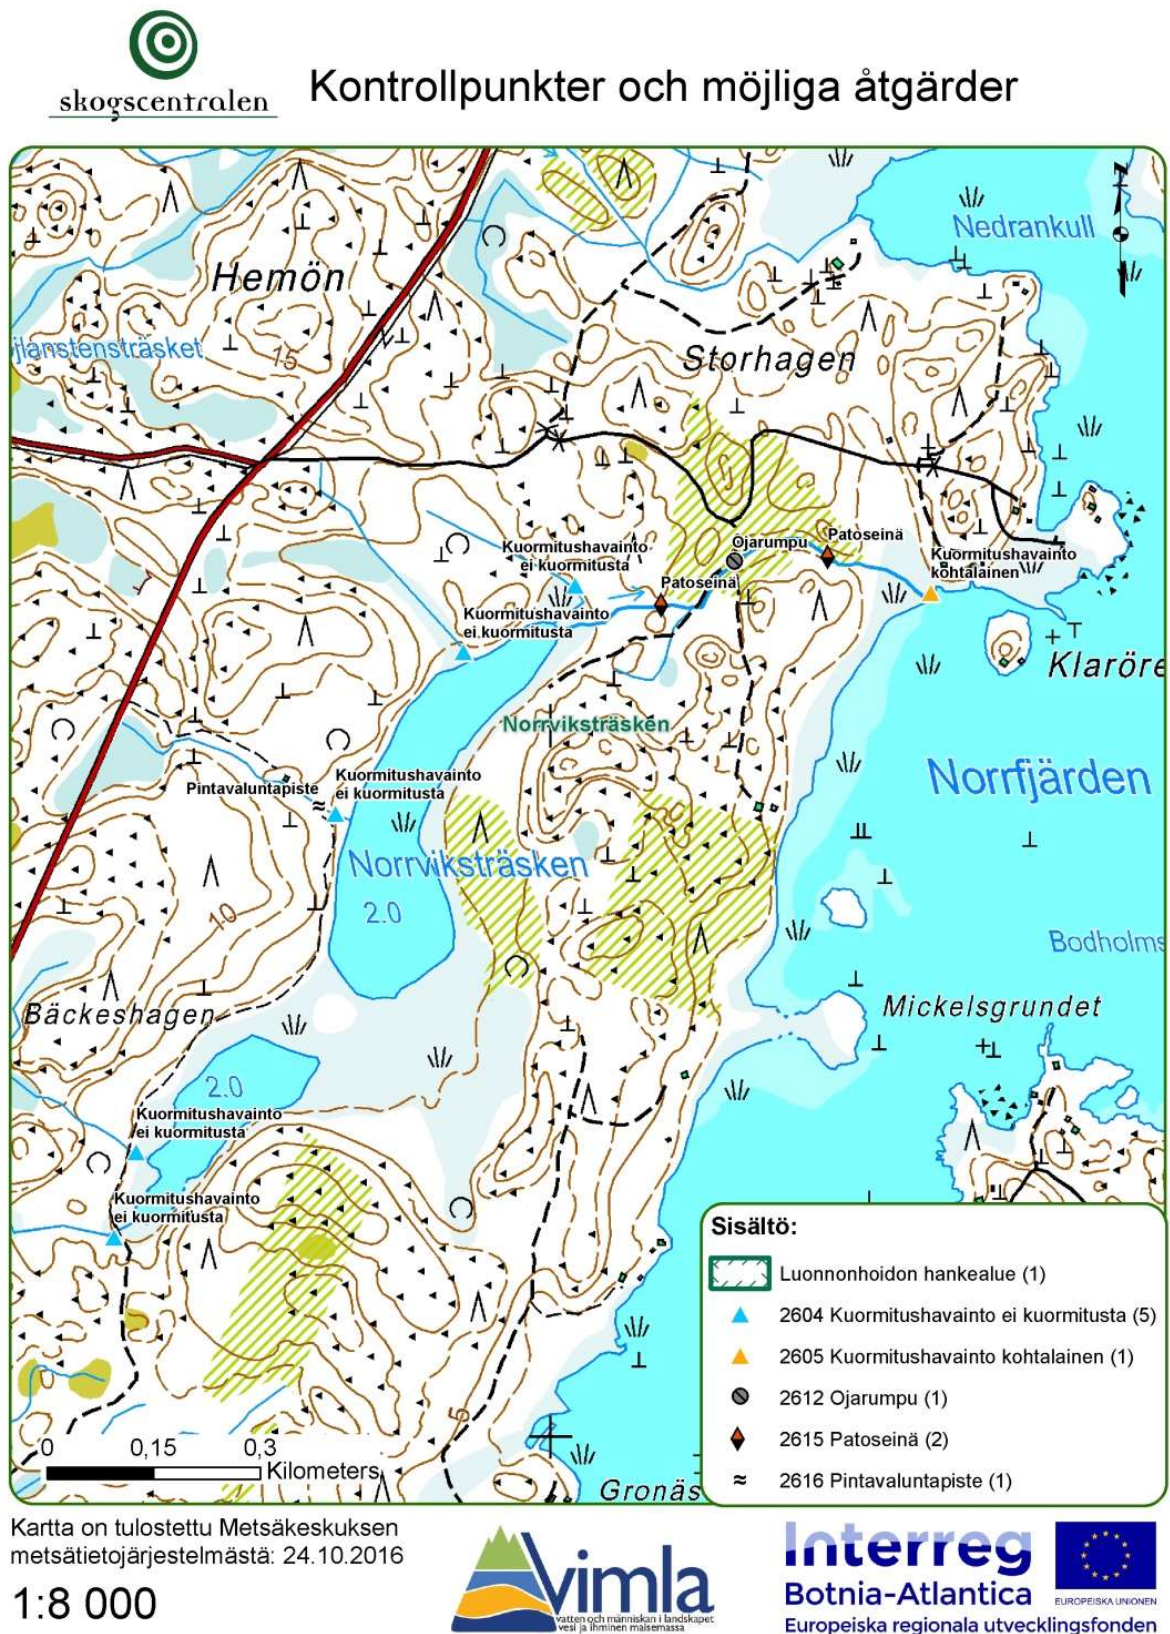
Bild 6. Karta över kontrollpunkterna och möjliga åtgärder, de blå trianglarna indikerar ingen belastning.

Förslag på åtgärder för att bevara och förbättra vattenkvaliteten i närområdet för Norrviksträsken är bland annat översilning (bild 6) och en tillräcklig kantzon bevaras i samband med avverkningar (bild 7). Exempel på hur en kantzon på 15 meter ser ut syns på bild 8. Detta är särskilt viktigt vid de västra stränderna att kantzonen beaktas och lämnas orörd detta eftersom stranden där sluttar brant mot träsket. Den södra bassägen och östra sidan av norra bassägen sköter sig självt då terrängen öster om väldigt stenig. Väster om den södra bassägen är laggen bredare samt att terrängen är flackare. Vidare är det också viktigt att en tillräcklig sträcka av diken lämnas orensade innan vattnet rinner ut i bassängerna samt att rensningsdjupet inte fördjupas nämnvärt jämfört med tidigare dikning. Detta på grund av att sulfidhaltiga leror har påträffats på ett djup av lite över en meter. Bäckens ut till Norrfjärden kunde även restaureras genom bortagande av vandringshinder exempel på detta är vassruggen i utloppet samt att befintlig trumma byts ut till en valvtrumma. På så vis skulle vårlekande fisk lättare kunna ta sig upp i Norrviksträsket. Gällande kantzonen på västra sidan av Norrviksträsken så har en dialog förts med markägarna gällande den.

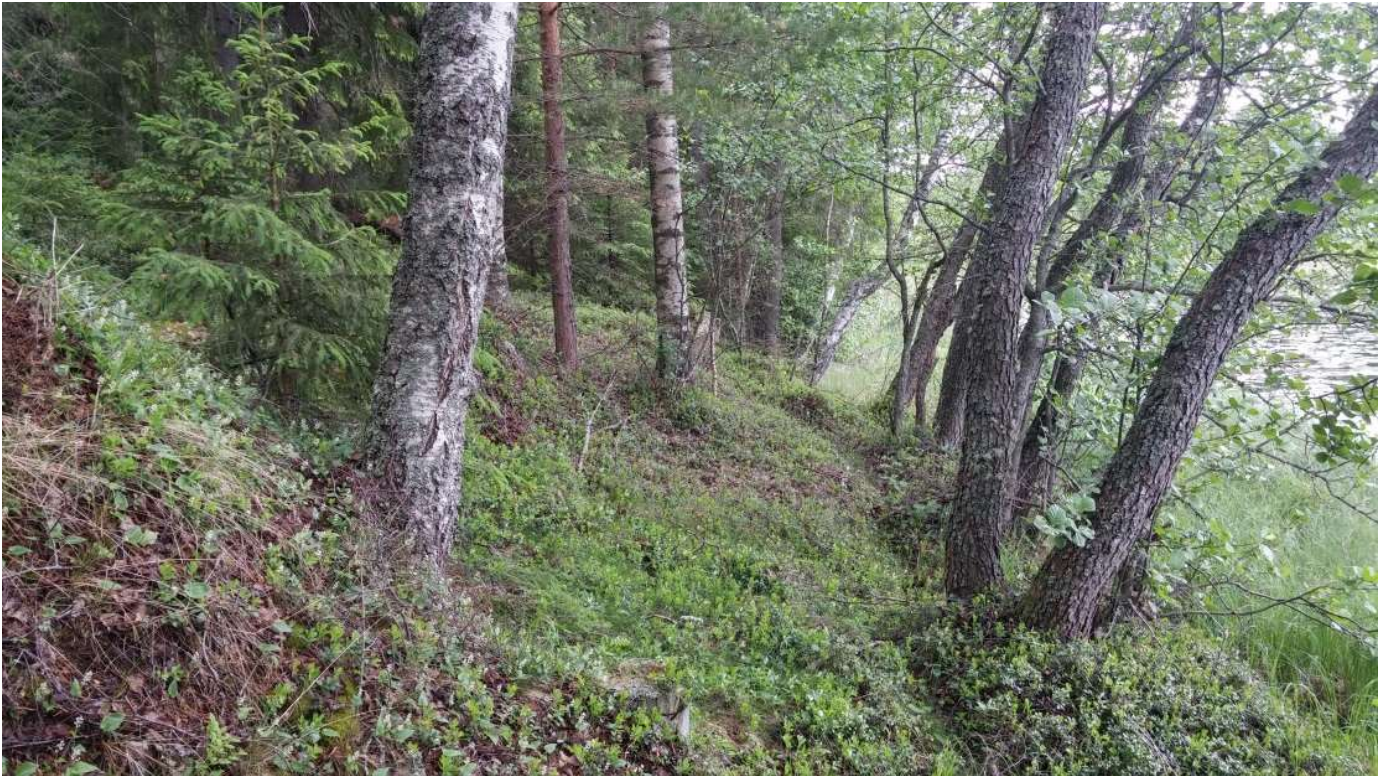
*Bild 7. Bild på de branta moränstränderna på västra sidan om Norrviksträskan. Kantzonen borde även i fortsättningen utgöras av hela branten och en bit upp på planare mark, träd- och markskiktet lämnas orört. Träskan finns till höger i bild.*
